**Simpósio sobre
Conservação do**

Solo
e da
Água

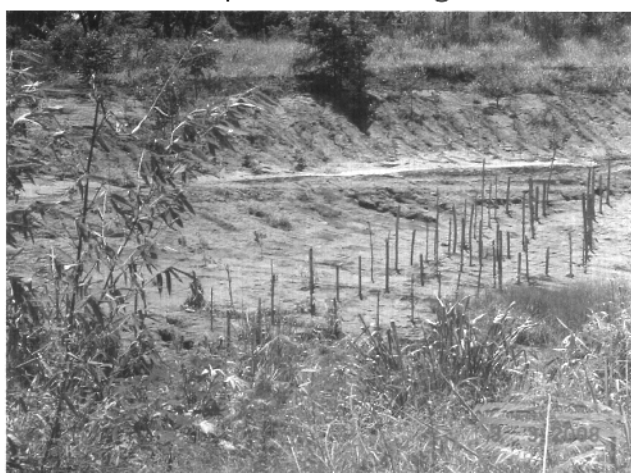
Foto 15 - Introdução de espécies nativas para reflorestamento da erosão/quebra do talude

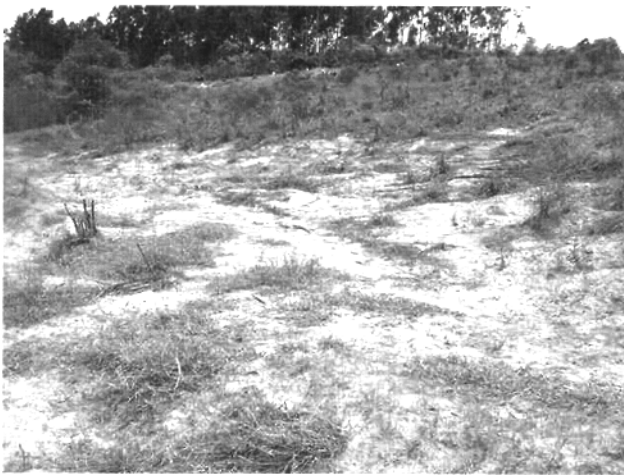
Figura 1 - Fazenda São João: Pastagem degradada com erosão, em 2002

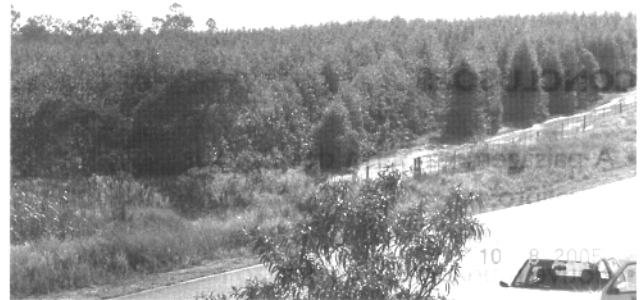
Figura 2 - Fazenda São João: No mesmo local da figura 1, após ser implantada a cultura do eucalipto, em 2005

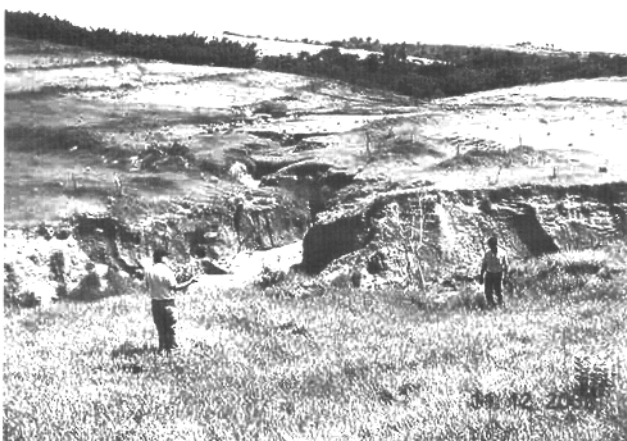
Figura 3 - Fazenda Cabreúva: Pastagem degradada com erosão, em 2002

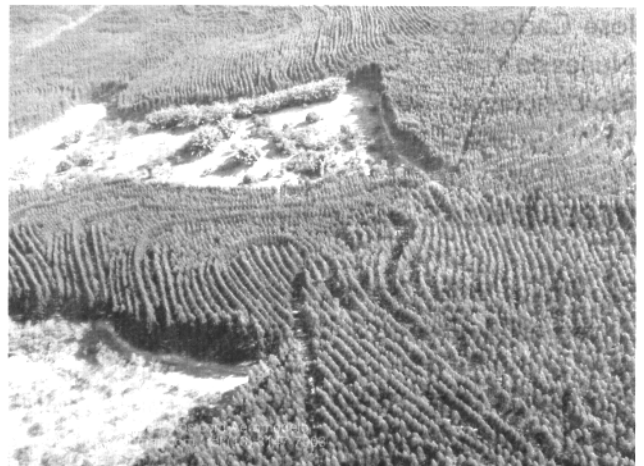
Figura 4 - Fazenda Cabreúva: No mesmo local da figura 3, foto aérea de 2007, após ser implantada a cultura do eucalipto

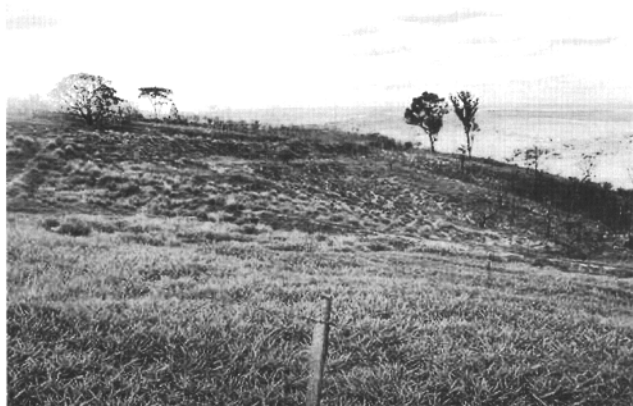
Figura 5 - Fazenda São João: Pastagem degradada com erosão, em 2002

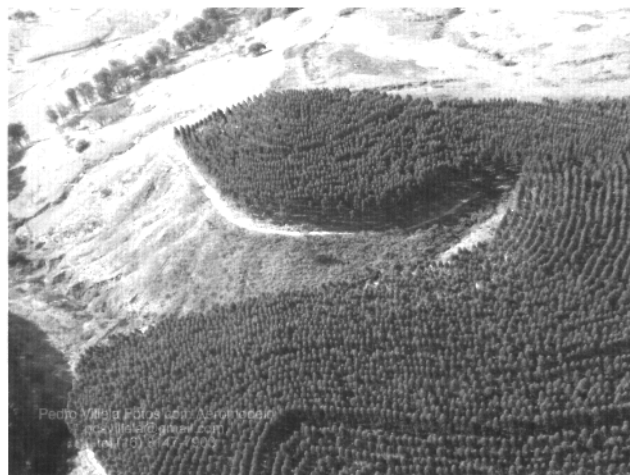
Figura 6 - Fazenda São João: No mesmo local da figura 5, foto aérea de 2007, após ser implantada a cultura do eucalipto

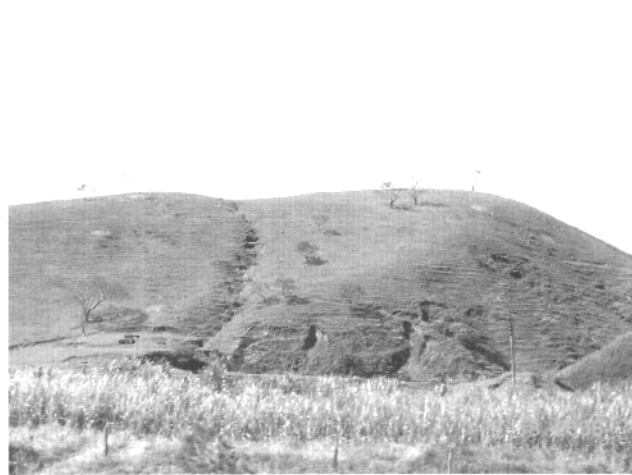
Figura 2 - Morro ocupado com pastagem degradada

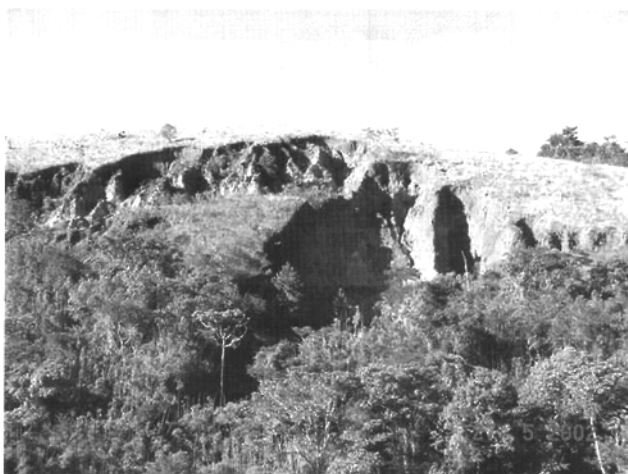
Figura 3 - Morro com pastagem degradada e erosão

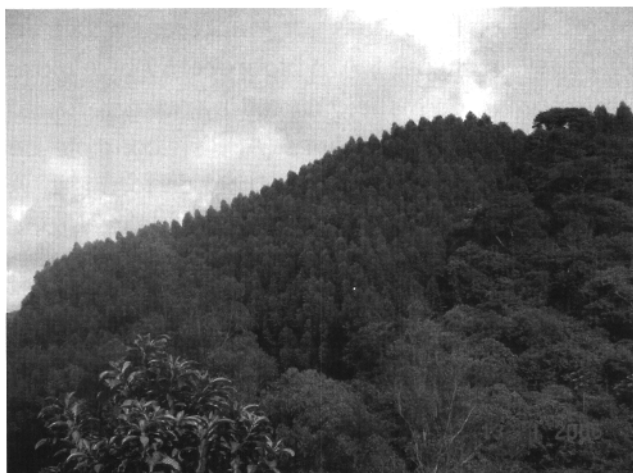
Figura 5 - À esquerda floresta de eucalipto; à direita floresta nativa

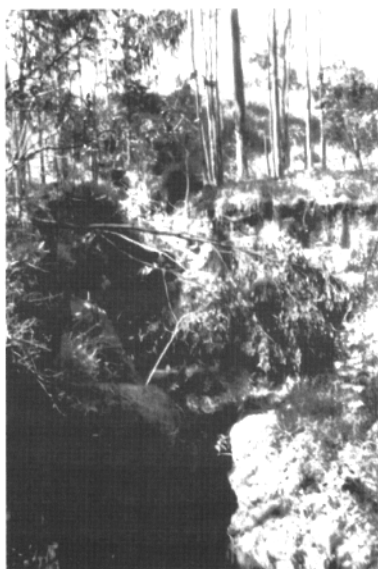
Figura 1 - Voçoroca causada por águas pluviais do escoamento de bairro urbano e de rodovia

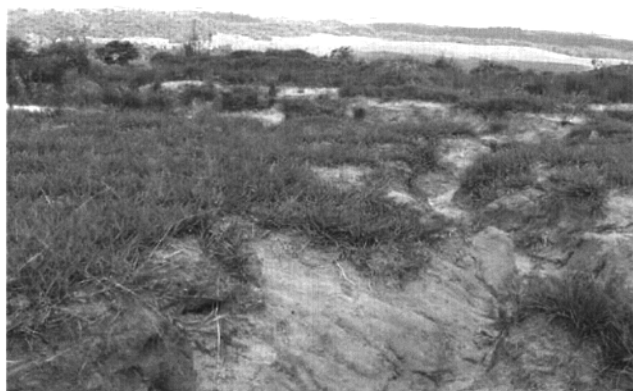
Figura 3 – Fazenda Cabreúva no ano de 2002

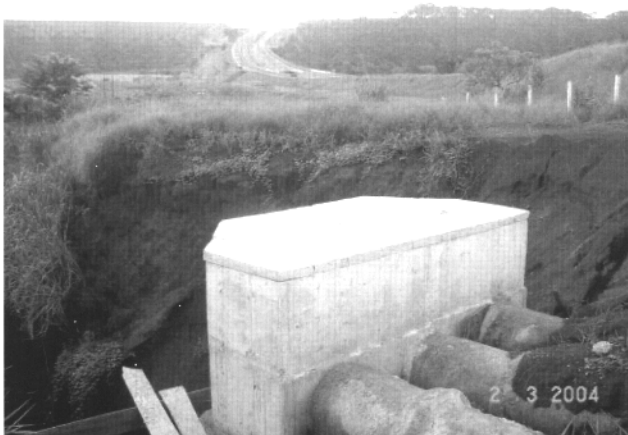
Figura 5 – Dissipador de energia

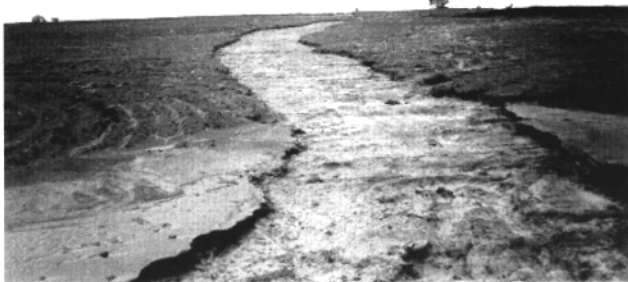
Figura 1 – Solo degradado, foto de 2002; observar erosão em sulco

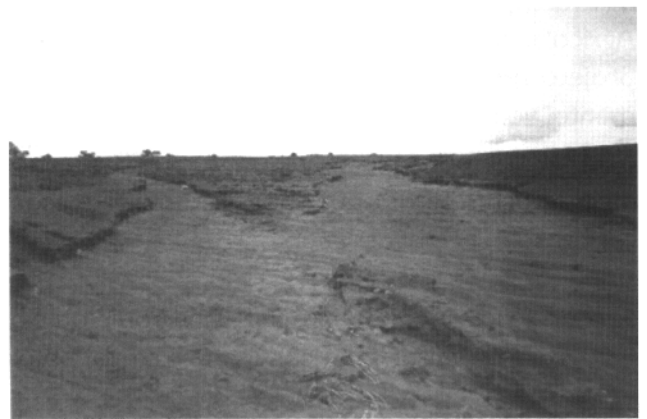
Figura 2 – Solo erodido e degradado, foto de 2002

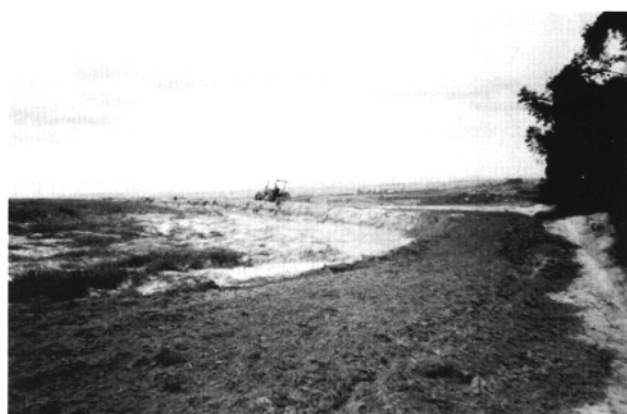
Figura 4 – Fazenda Taboca – realização do sistema de terraceamento

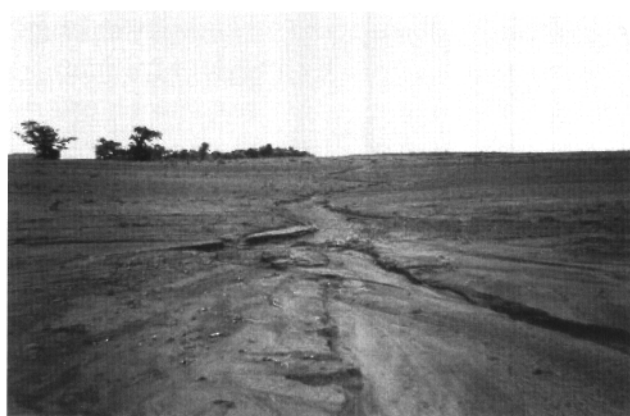
Figura 5 – Fazenda taboca, com erosão na data da fiscalização em 2002

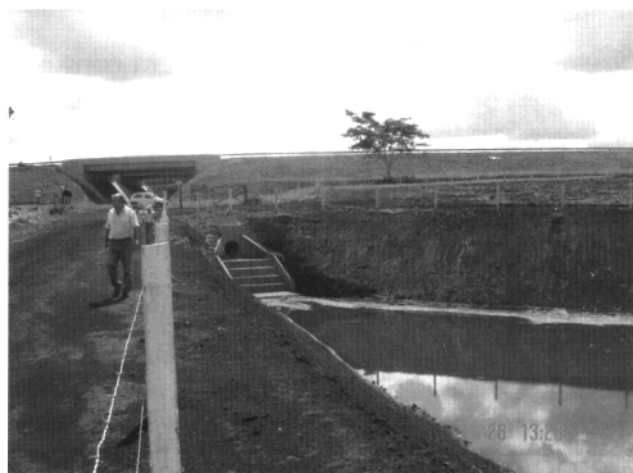
Figura 1 - Dissipador de energia - escada hidráulica construída na propriedade adjacente à rodovia SP 334 km 327,7

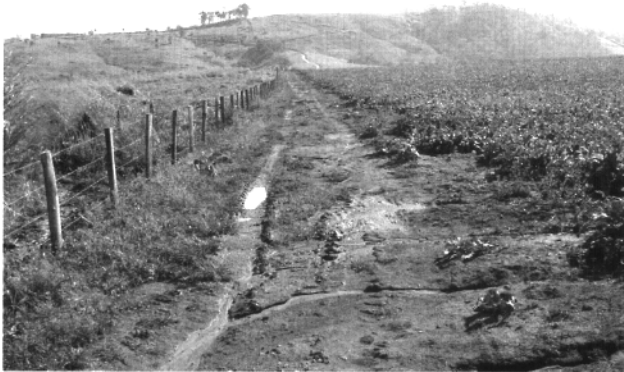
Figura 1 - O excesso de águas da irrigação causa danos na área agrícola e também em propriedade adjacente, agravada pelas chuvas; o solo ficava saturado pela irrigação

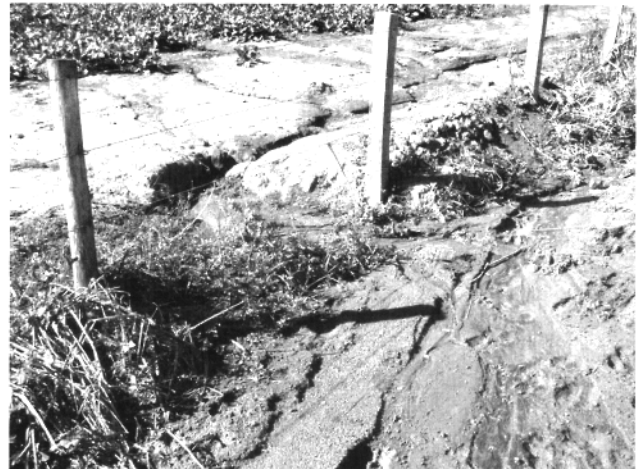
Figura 2 - Local onde as águas escoam, sob a cerca de divisa, para a propriedade vizinha

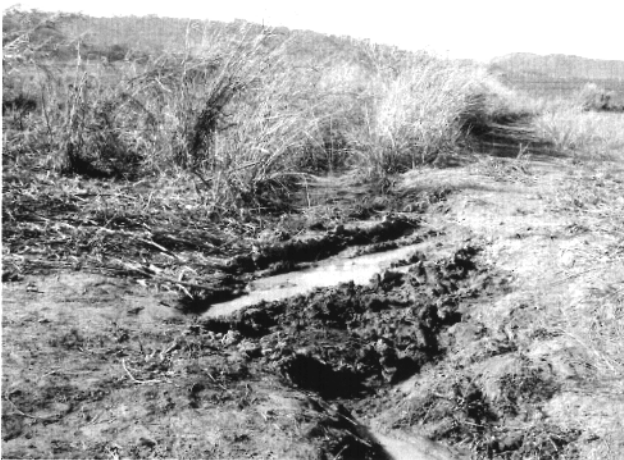
Figura 3 - Danos causados pelo excesso de águas da irrigação na propriedade a jusante, que também escorre para a estrada municipal

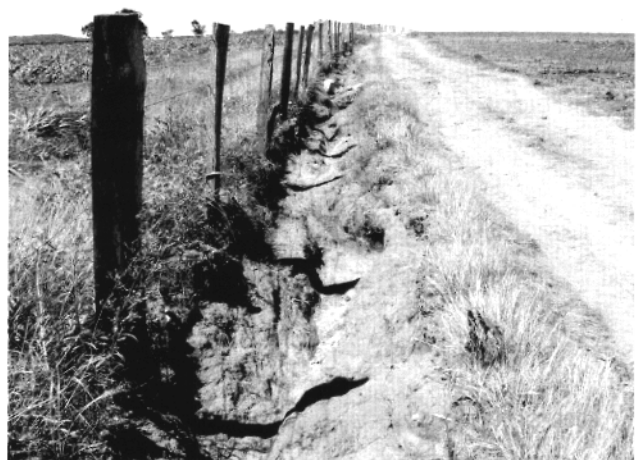
Figura 4 - Prado escoadouro construído de forma inadequada, com erosão em sulco

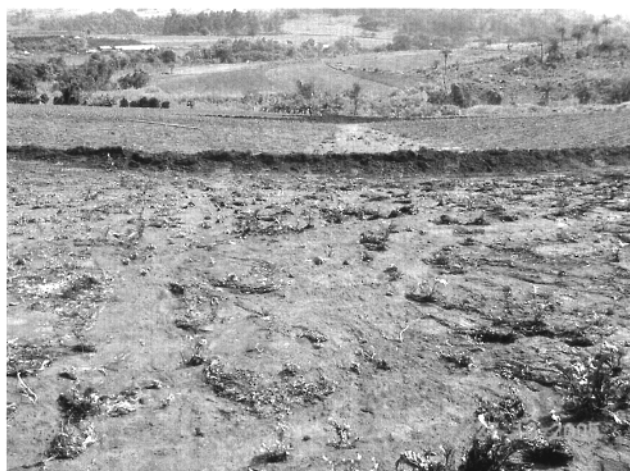
Figura 1 - Solo degradado, foto de 2005; observar erosão e terraço refeito no local onde houve o rompimento

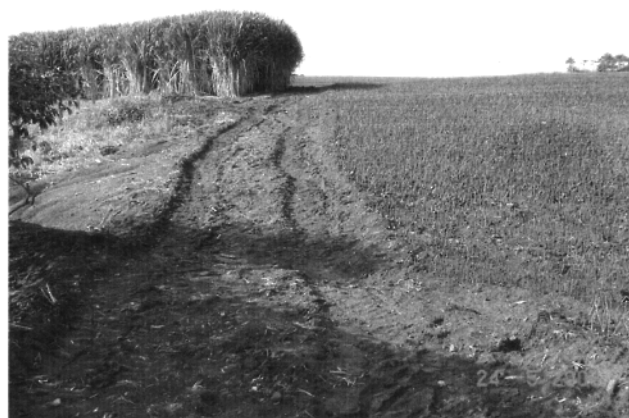
Figura 2 - Prado escoadouro construído de forma inadequada, foto de 2005

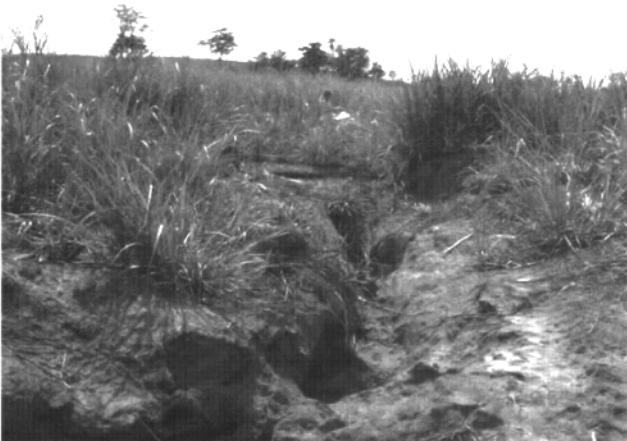
Figura 5 – Estância Letícia, erosão em sulco profundo, ano 2003, a propriedade com solo agrícola mais degradado que encontramos na bacia do Água Limpa

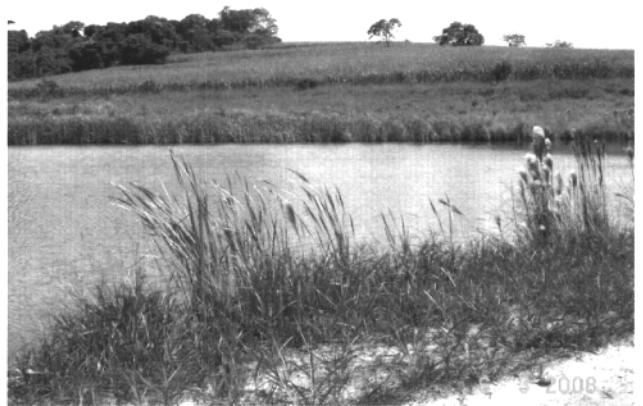
Figura 6 – Estância Letícia, ano 2008, área com cultura de cana-de-açúcar com conservação do solo, não apresentando mais processos erosivos.

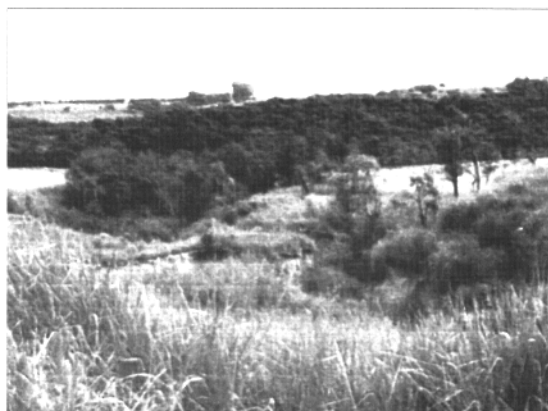
Foto 2 – Aspectos da erosão e da propriedade agrícola adjacente

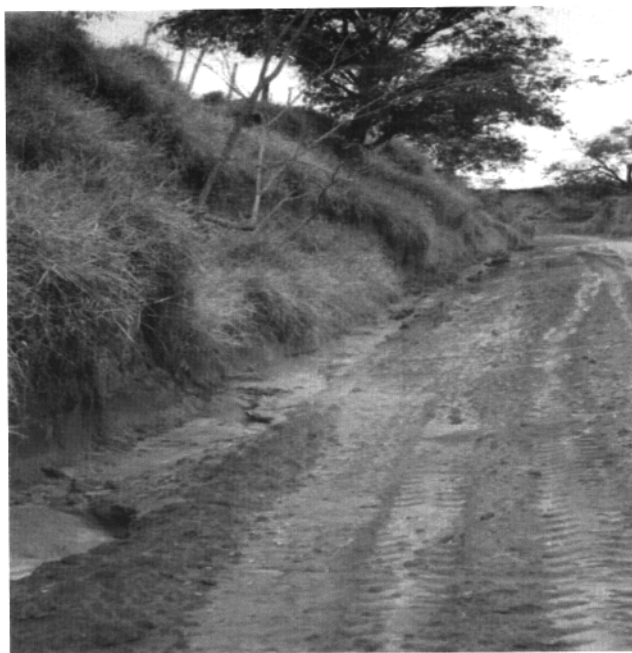
Foto 7 - Plataforma degradada e taludes estáveis

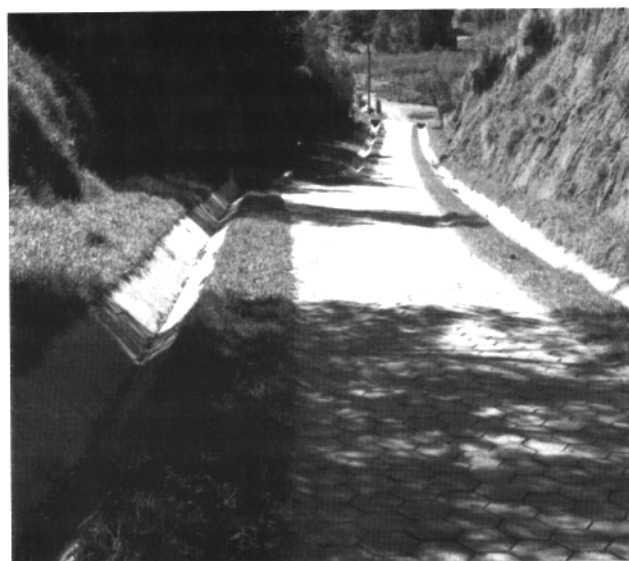
Foto 8 - Sarjetas e pista de rolamento em artefatos de concreto

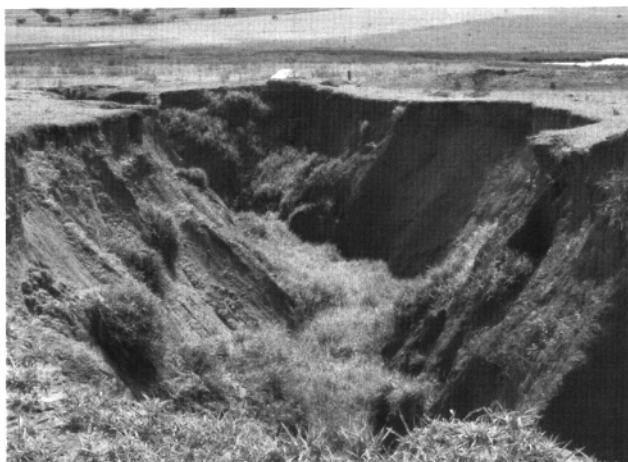
Figura 1 – Tamanho da voçoroca

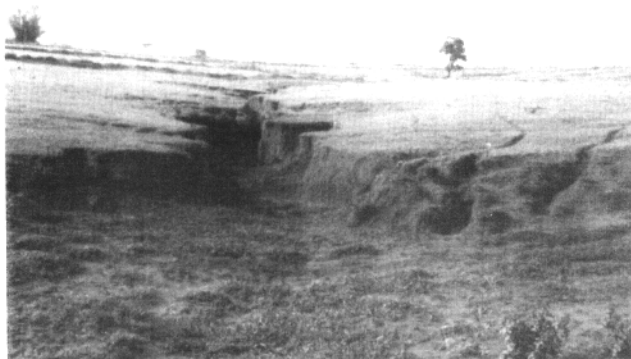
Foto 1 – Voçoroca – antes
